LHV Design
LHV Cemento
6382 Boul. Saint-Laurent
Montréal, QC
H2S 3C4, Canada

RAPPORT D'ESSAIS # MI-21-13587

Le 23 décembre 2022, les laboratoires Micom Inc. a reçu 3 échantillons afin de réaliser des essais de fini de surface.

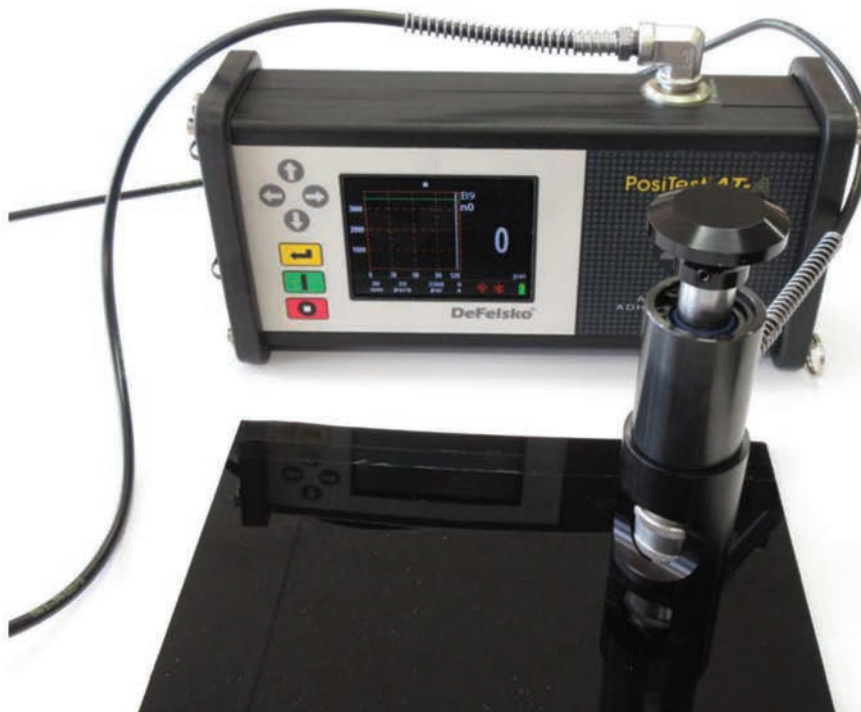
Équipement d'adhésion: SELF-ALIGNING ADHESION TESTER TYPE V (TEST METHOD E)

Numéro de modèle: DeFelsko - PosiTect AT-A

Dolly Ø: 20 mm

Setup typique pour les essais d'adhésion

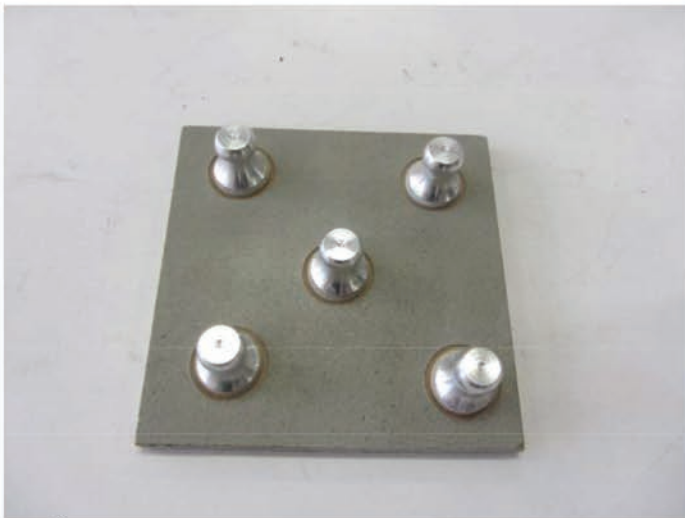
Échantillon 3 avant les essais d'adhésion
